Barrierefreies Altpflaster aus Natursteinen

Bestandsflächen bearbeiten

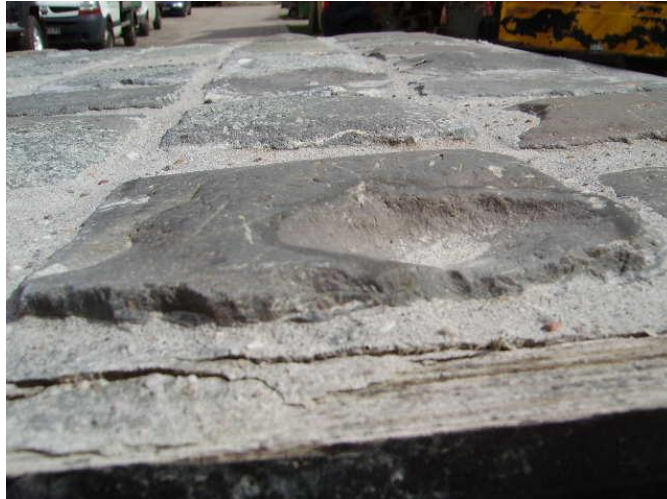
Pflaster im Original Zustand

Hier sind noch alle Unebenheiten vorhanden

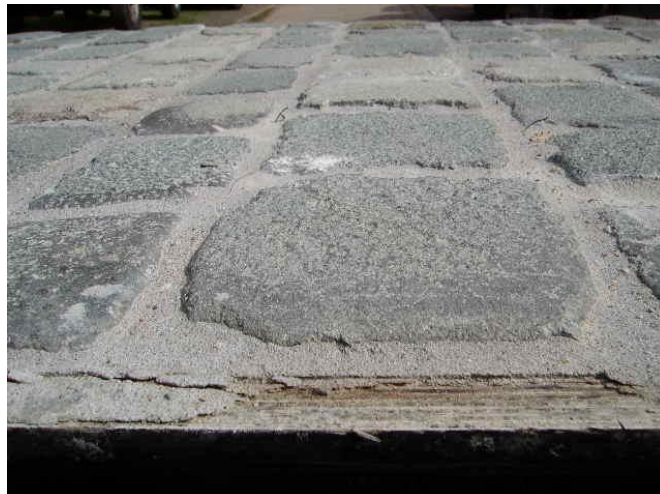
Pflaster nach der Bearbeitung der Oberflächen

Bei diesem Arbeitsschritt wurden die Unebenheiten abgetragen

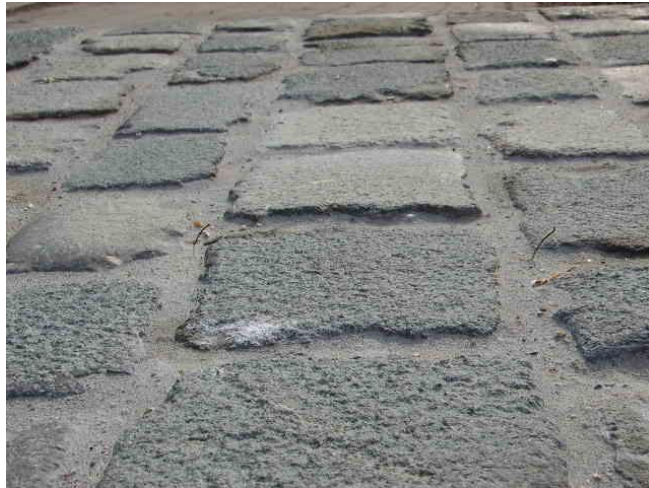
Pflaster nach Stocken und Hochdruckwasserstrahlen

Hier werden scharfkantigen Stellen abgerundet und durch Hochdruckwasserstrahlen die Farbigkeit des Materials wieder hergestellt.

Anschließend wird die Fläche entsprechend dem Abtrag in den Fugen neu verfugt und ist wieder in einem gebrauchsfähigen und den Vorschriften entsprechenden Zustand.

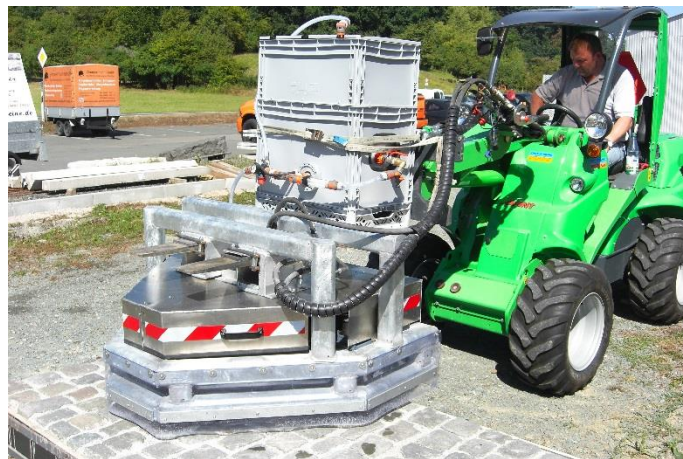
Die Stockmaschine im Einsatz
